# RELATÓRIO DE INSPEÇÃO DO PROTÓTIPO LANCHA ESCOLAR MÉDIA (LE-M) FORNECEDOR: NAUS DO NORTH

BELÉM-PA Maio, 2015

Código: RIP - LEM

RELATÓRIO DE INSPEÇÃO DO PROTÓTIPO

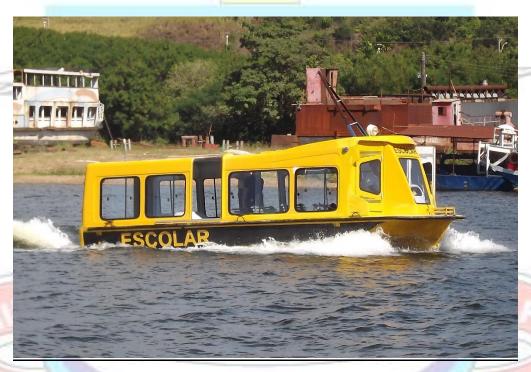
Foto 1: Lancha escolar média

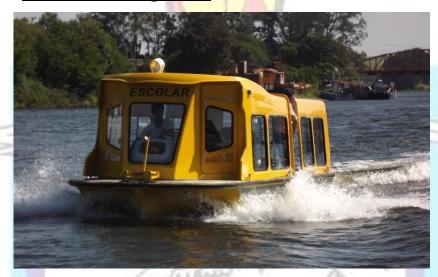
Foto 2: Perspectiva de proa.

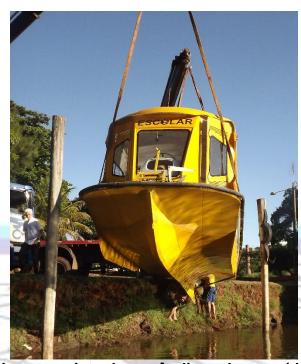
Foto 3: Perspectiva com vista dos apêndices de proa (defletores de onda de proa).

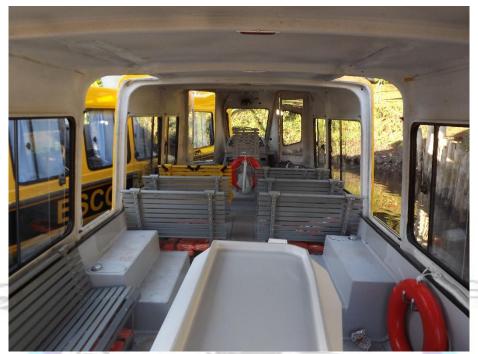
Foto 4: Ambiente interno (vista de vante).

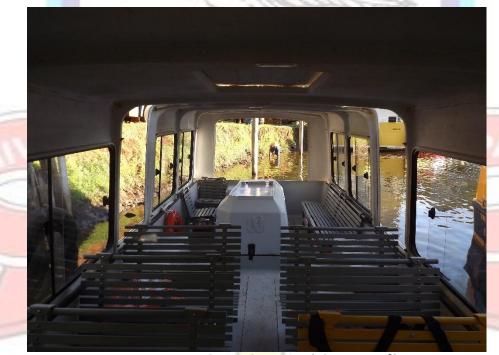
Foto 5: Ambiente interno (vista de ré)

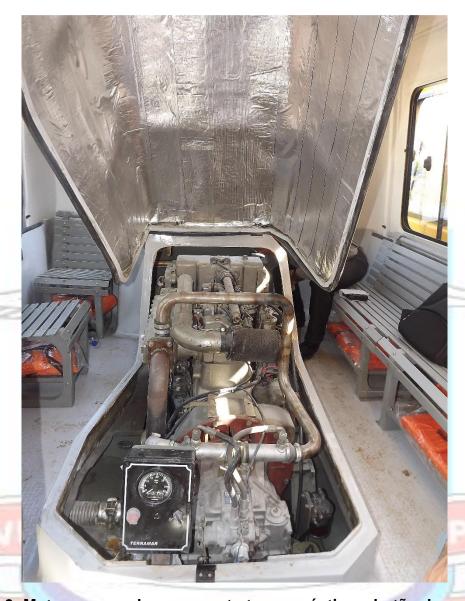
Foto 6: Motor com enclausuramento termoacústico e botão de partida.

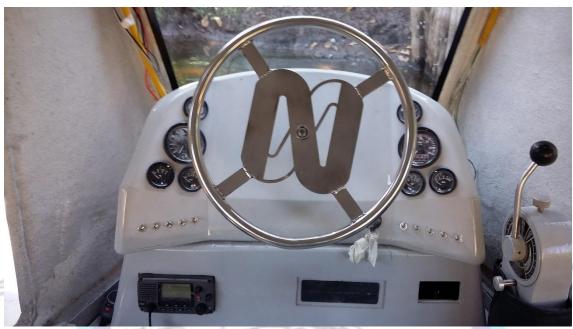
Foto 9: Painel do comando.

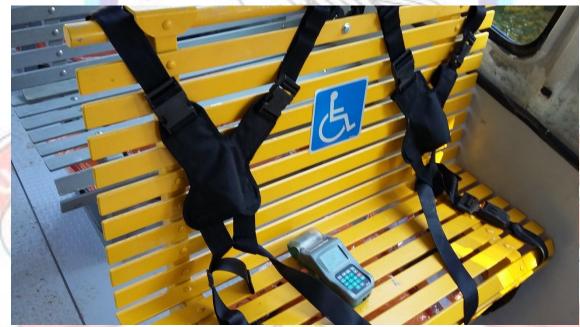
Foto 10: Assento reservado para passageiros portadores de necessidades especiais.
