MANUAL DE RECEBIMENTO LANCHA DE TRANSPORTE ESCOLAR MÉDIA E GRANDE (LE-M/G)

Programa Caminho da Escola - Brasília 2014

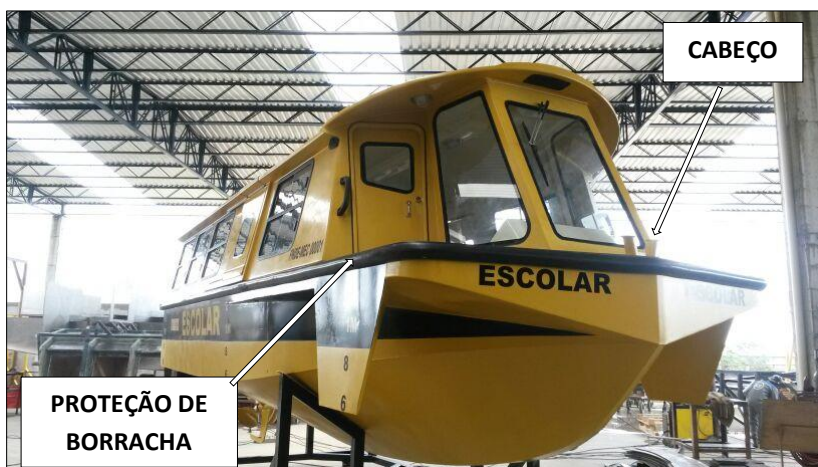
Figura 1 – Condição de recebimento do casco, proteção lateral e cabeço.

As lanchas deverão apresentar uma proteção de borracha em torno do casco e 1 (um) cabeço duplo no extremo de proa (frente), conforme mostra a figura 1.

O casco das lanchas, tanto média quanto grande, não poderá estar danificado com rasgaduras, amassado ou sem pintura.

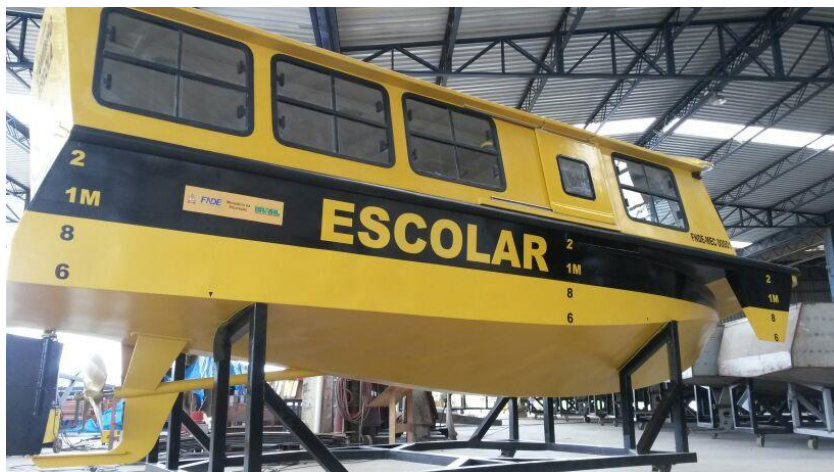
Figura 2 – Texto “ESCOLAR” nas laterais.

A lancha deverá estar com a palavra “ESCOLAR” escrita nas 2 (duas) laterais (figura 2). Após a palavra “ESCOLAR” deverão estar identificadas as instituições responsáveis pelo programa, conforme a figura 3. Na popa (traseira) da embarcação, no meio e na proa deverá possuir as marcas de identificação da profundidade do casco (calado), conforme figura 4. No espelho de popa deverá apresentar a palavra “ESCOLAR” e na parte traseira da casaria deverá apresentar as marcações conforme figura 5. Todas as marcações devem estar claras e sem danos na pintura/adesivos.

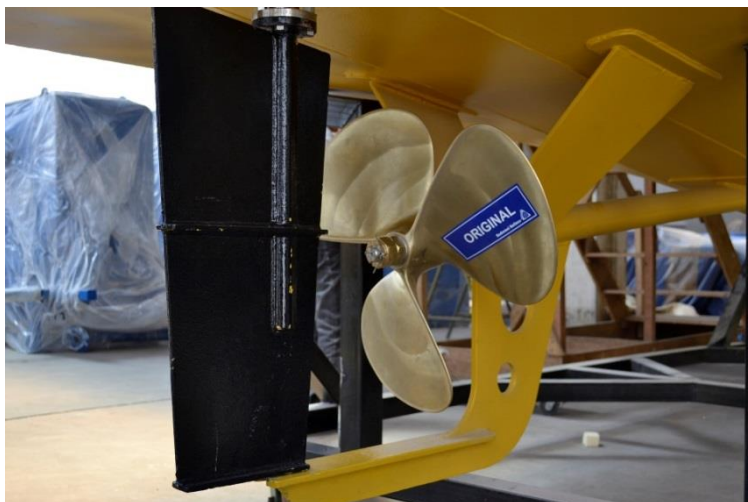
Figura 6 – Leme, hélice e patilhão.

Na popa da embarcação deverá conter uma hélice, um leme, um tubo telescópico e, fixado a ele, um patilhão (proteção do hélice), conforme mostra a figura 6. O leme deverá estar com

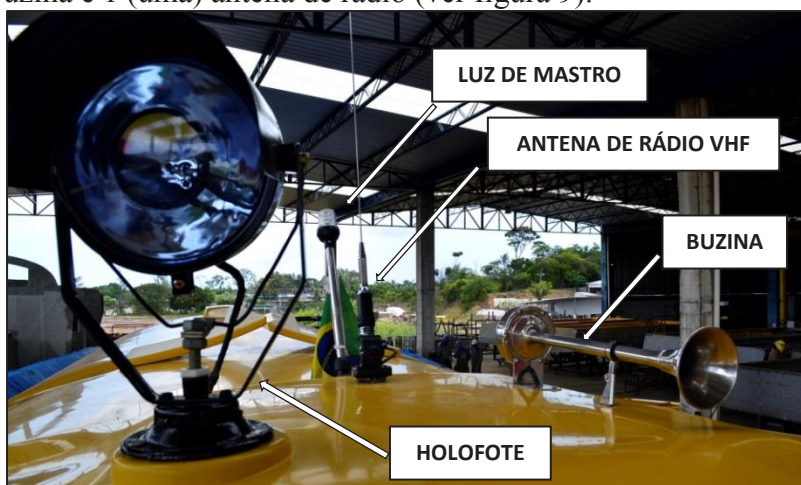
Figura 9 – Equipamentos do tijupá.

Em ambas as lanchas o tijupá deverá possuir os equipamentos que deverão ser instalados conforme o manual de instalação. Os equipamentos são: 2 (duas) luzes de sinalização, sendo uma verde a boreste e uma vermelha a bombordo, 1 (um) mastro com 1 (uma) luz branca, 1 (um) holofote (farol), 1 (uma) buzina e 1 (uma) antena de rádio (ver figura 9).

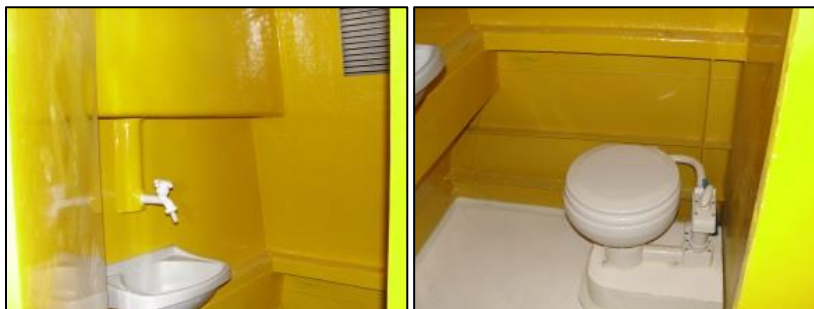
Figura 12 – Pia e assento sanitário da LE-G.

Todo o mobiliário deve estar perfeitamente fixado e sem avarias. A embarcação deverá possuir um sanitário constando de uma pia e um vaso, conforme figura 12. Não poderá apresentar avarias nos materiais e estar em perfeito funcionamento.

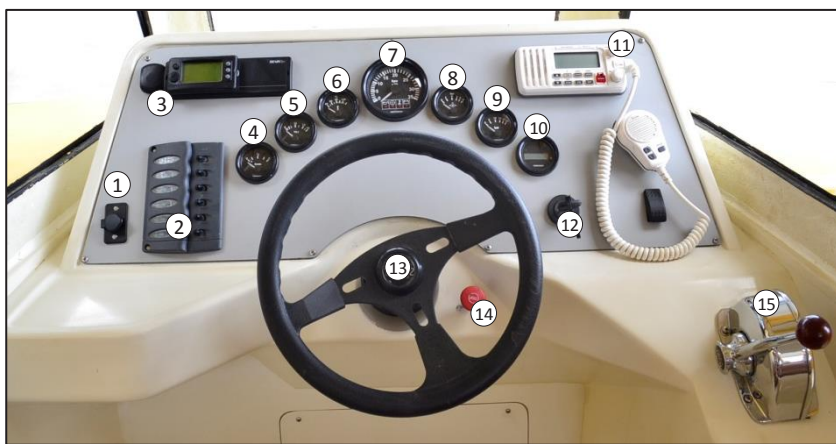
Figura 13 – Painel de comando.

Ambas as embarcações deverão apresentar os seguintes equipamentos de navegação, instalados no painel: 1 (um) cronotacógrafo com GPS, um manômetro de pressão do óleo do motor, 1 (um) manômetro de pressão do óleo do reversor, 1 (um) termômetro de água do motor, 1 (um) horímetro, 1 (uma) chave de partida, painel com interruptor de luzes, 1 (um)

indicador de carga de bateria, 1 (um) rádio VHF marítimo, 1 (uma) chave do limpador de parabrisas, 1 (um) interruptor para buzina, 1 (um) interruptor de acionamento do holofote de busca, 1 (uma) alavanca de comando do motor (figura 13). Todos os equipamentos devem estar identificados no painel que possui 1 (uma) tampa. Deve-se fazer o acionamento e conferência do funcionamento das luzes de navegação, luzes internas, holofote, limpador de parabrisas e um chamado no rádio no canal 16. O teste do funcionamento do motor deve ser feito com a embarcação na água e conferido os manômetros, cronotacógrafo e termômetro.

- 1) Chave do limpador de para-brisa;
- 2) Painel de luzes;
- 3) Cronotacógrafo;
- 4) Nível de combustível;

- 5) Voltímetro (carga da bateria);
- 6) Temperatura da água de resfriamento do motor;
- 7) Rotação do motor;
- 8) Pressão do óleo de lubrificação do motor;
- 9) Pressão do óleo de transmissão do reversor;
- 10) Horímetro;
- 11) Rádio VHF;
- 12) Chave do partida do motor;
- 13) Volante;
- 14) Botão de parada de emergência;
- 15) Alavanca de comando do motor.

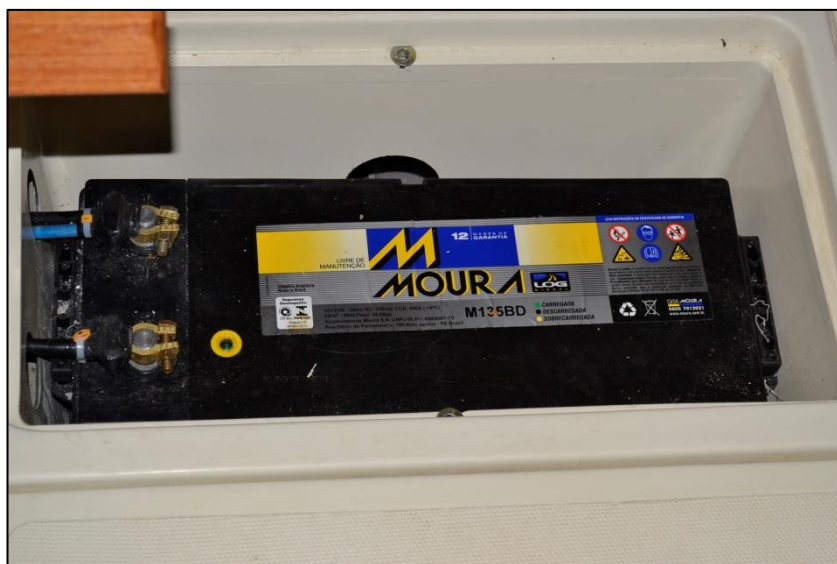
Figura 14 – Vista da bateria.

A embarcação possuirá 1 (um) alternador e pelo menos 1 (uma) bateria tipo chumbo-ácido, conforme indicado na figura 14. As lanchas apresentam 1 (uma) chave geral de distribuição de energia, posicionada ao lado do motor, conforme mostrado na figura 15. Ao ligar a chave de partida da embarcação (no painel de comando) deve-se confirmar no voltímetro do painel a indicação de 12 V (doze volts) ou mais. Deve-se verificar também se durante a partida não é apresentada nenhuma dificuldade de iniciar a operação do motor. A indicação de localização do alternador e bateria é igual para a lancha escolar média e grande.

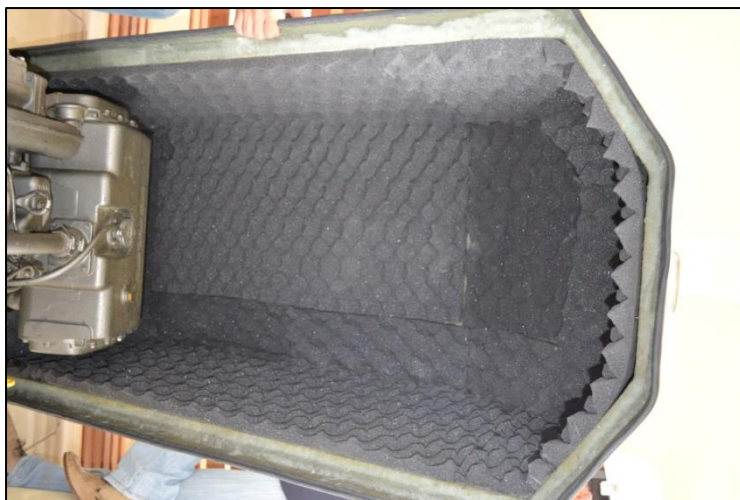
Figura 16 – Proteção termo-acústica do motor.

A embarcação possui a caixa de proteção do motor com isolamento termo-acústico, conforme mostra a figura 16.

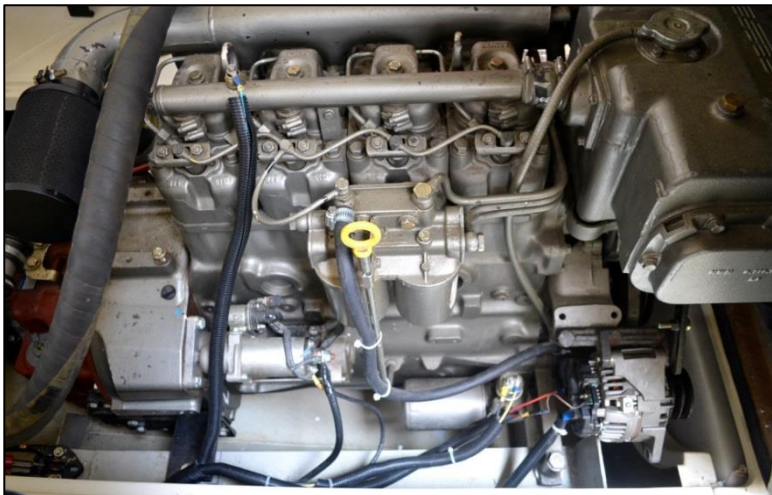
Figura 17 – Motor principal da LE-M.

A lancha média deverá possuir 1 (um) motor de 4 (quatro) cilindros da marca MWM, modelo D229-6 de 80 hp (figura 17). A lancha grande deverá possuir 1 (um) motor de 6 (seis) cilindros da marca MWM, modelo D229-6 de 120 hp (figura 18). Os motores de ambas as lanchas devem ter a identificação de marca, modelo e potência na placa de identificação localizada na lateral direita do motor. Esta identificação deve ser conferida e estar de acordo com a nota fiscal do equipamento e certificado de comissionamento.

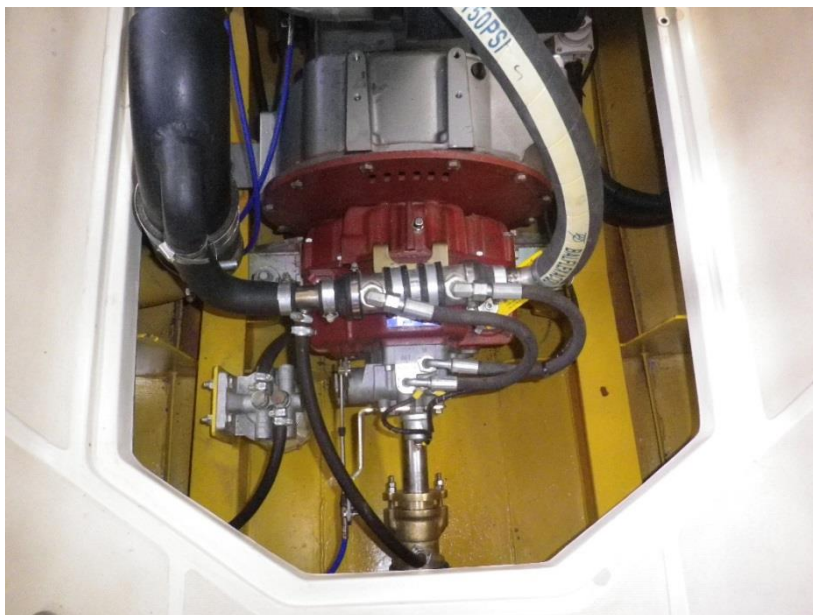
Figura 19 – Reversor.

As embarcações também serão dotadas de uma caixa redutora (modelo ZF-41) acoplada ao motor (figura 19). Deve-se conferir o número de série do equipamento com a nota fiscal do mesmo.

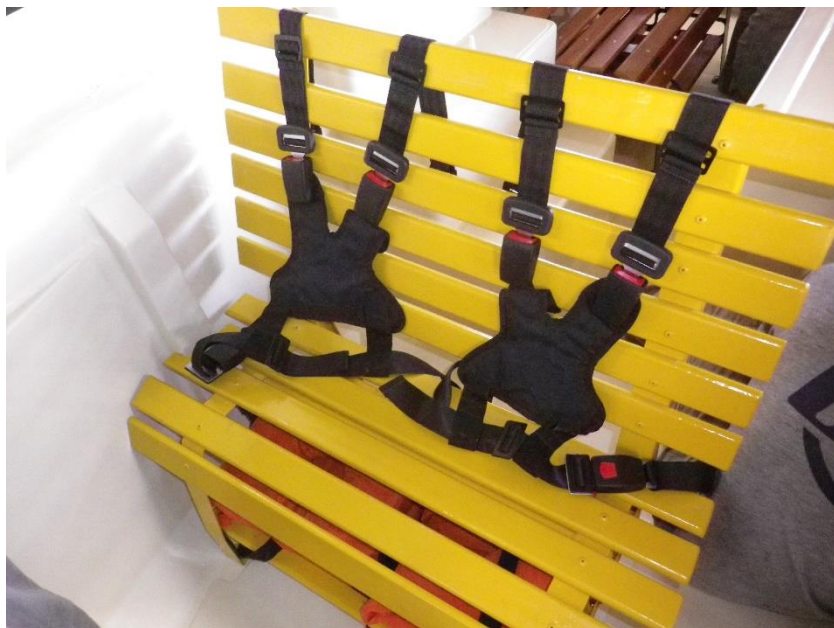
Figura 20 – Banco Preferencial e Colete Salva-vidas.

A LE-M deverá apresentar 20 (vinte) coletes salva vidas classe III tamanho médio e 1 (um) colete salva-vidas classe III grande embaixo dos assentos (figura 20), 2 (duas) boias salva-vidas com retinida (corda de náilon para recolhimento da boia – (figura 21), 1 (um) extintor de incêndio pó químico de 4 (quatro) kg (figura 22). O extintor deve estar em validade e com o lacre de segurança.
